# 基礎補修工事に伴う杭頭荷重の変動

**要約:** 兵庫県南部地震では、上部構造の被害は微小であるものの杭基礎が損傷を受け、使用限界を超える不同沈下を生じた構造物の例が報告されている。これらの構造物の居室利用を妨げることなく基礎部のみの補修を行うために、鋼管杭を増設し支持力を負担させ、ジャッキアップにより不同沈下を修正する工法が採用されている。本工事は、兵庫県南部地震により杭基礎の耐力が低下し不同沈下を生じた建物の耐震改修を伴う不同沈下修正工事であり、上部構造を使用した状態で施工を行った事例である。本報告では、WRC造5階建集合住宅での補修工事における着工からジャッキアップ前までの間、工事進捗に伴い既存PC杭と鋼管杭の杭頭荷重がどのように変動したかを検討した。

FLUCTUATION OF PILE HEAD LOAD  
WITH CONSTRUCTION WORK OF FOUNDATION

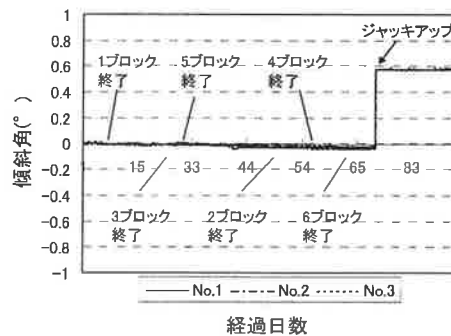
図3 傾斜の経時変化

建物南面に設置した3台の傾斜計の施工期間中における変動はいずれも0.04°(約1/1400)以下であり、掘削および鋼管杭圧入による上部構造の居室利用への影響はなかったともと思われる。

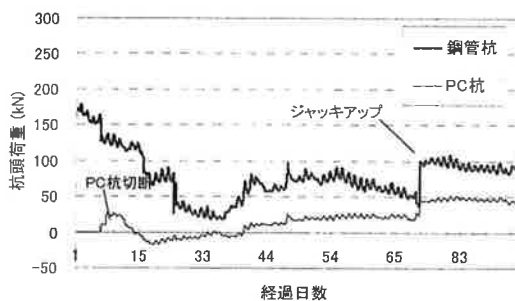
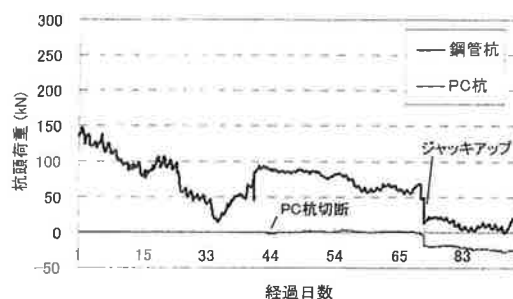
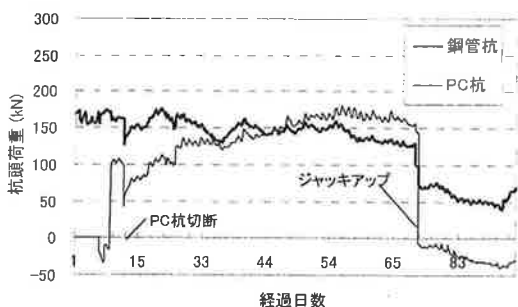
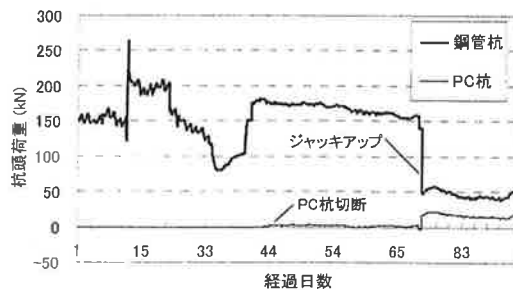
図4 杭頭荷重の経時変化

鋼管杭および既設PC杭の杭頭荷重は、ともに施工の進捗に伴う増減が認められる。また、鋼管杭の杭頭荷重が変動する要因としては以下の点が考えられる。

鋼管杭にプレロードを与えた後の杭頭荷重の変動は、隣接する既設 PC 杭の現状の耐力（健全性）に差があることなどから、計測部位による違いが確認できる。図 4(a)～(d)から、計測開始直後は鋼管杭の荷重負担割合が大きく、作業進捗に伴い減少する傾向が確認できる。この間、PC 杭の杭頭荷重は緩やかに増加する傾向がある。

ジャッキアップ時の鋼管杭の荷重変動は、A 通り側の No. 1 および No. 4 で減少し、C 通り側の No. 11 で増加の傾向を示している。C 通りに位置する No. 14 の杭頭荷重が No. 11 と異なり減少しているのは、階段室付近(②-C 通り)の荷重再配分が複雑であるためと考えられる。但し、大局的に判断すると、ジャッキアップに伴い A 通り側から C 通り側へ荷重が移行したのと思われる。

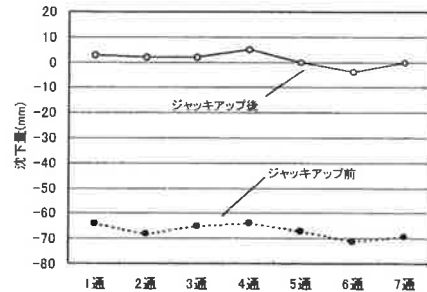
図 5 A 通り不同沈下修正結果

図 5 にジャッキアップ前後の A 通り(南面)の沈下量を示す。C 通り(北面)の沈下量が 0mm 付近で推移したことから、不同沈下の修正の効果が確認された。

不同沈下修正に使用した油圧ジャッキは、補強鋼管杭に 83 台、既設 PC 杭位置の耐圧版上に井桁に組んだ H 型钢(サンドル)に 34 台設置し、1 台の油圧ポンプで制御してジャッキアップを行った。建物の挙動は、変位計(24ヶ所)およびレベル(17ヶ所)にて観測を行った。ジャッキアップ時の同スパン内での相対変位量は、上部構造にクラックが発生しないように 3mm 以下に抑えた。

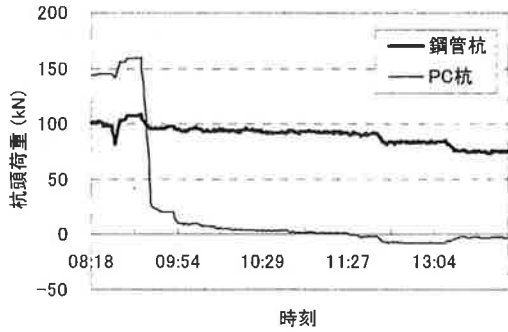
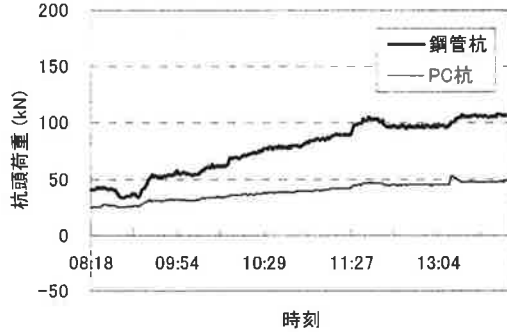
図7 ジャッキアップ時の杭頭荷重経時変化

No. 1 の PC 杭の杭頭荷重は、ジャッキアップ開始直後に大きく減少し、ジャッキアップ中は 0 kN 付近で推移している。これは、(1) PC 杭と油圧ジャッキが耐圧版上のサンドルを介して連結されていること、(2) PC 杭と耐圧版が応力を伝達しないように縁きりがなされていることの影響であると思われる。No. 1 の鋼管杭では、杭頭荷重はジャッキアップと共に徐々に減少し、最終的に 20%程

度の減少が見られる。これに対し、No. 11 の鋼管杭および PC 杭の杭頭荷重は、ジャッキアップ開始から徐々に増加する傾向にあり、最終的には 2～2.5 倍程度となった。

以上の結果から、建物妻側で負担する荷重は、ジャッキアップによって耐震壁を介して鋼管杭へ適切な再配分が行われたと考えられる。

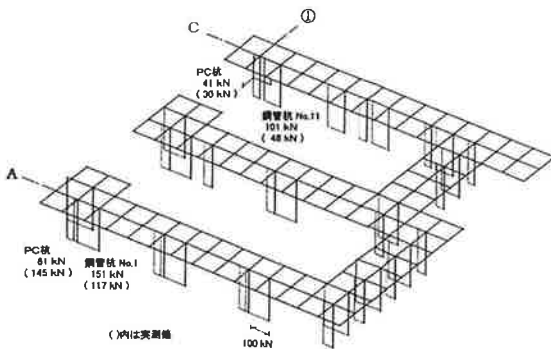
図9 杭頭荷重分布(ジャッキアップ前)

ジャッキアップ前後の杭頭荷重は、鋼管杭およびPC杭ともにA通り側で減少し、C通り側では逆に増加する傾向が解析でも確かめられた。なお、鋼管杭 No.1 および No.11 の杭頭荷重は、ジャッキアップ前は 1.5 : 1 の割合であったが、ジャッキアップ後は近似した値を示した。その結果、ジャッキアップ後に鋼管杭の負担する荷重のパラッキが小さくなり、安定した状態となることを解析的にも確認した。
