建築技術性能証明を建設9社共同で取得
「繊維植込みシートを用いたタイル張付けモルタルの剥落防止工法」

株式会社浅沼組
株式会社鴻池組
佐藤工業株式会社
西武建設株式会社
大末建設株式会社
東亜建設工業株式会社
東急建設株式会社
東洋建設株式会社
株式会社松村組

【工法の概要】

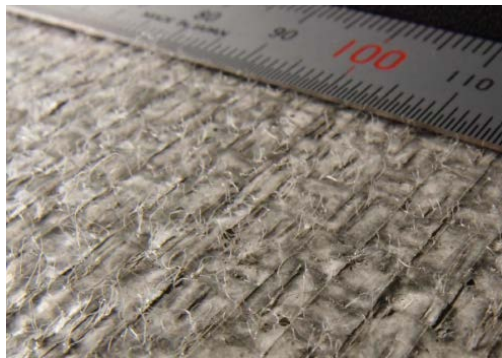
写真3 タイル張り前のコンクリート表面

ートを打ち込み、コンクリート表面に繊維を植え込み（写真 3、4）、当該繊維のアンカー効果（図 1）によりタイル張付けモルタルの剥落を防止する工法です。

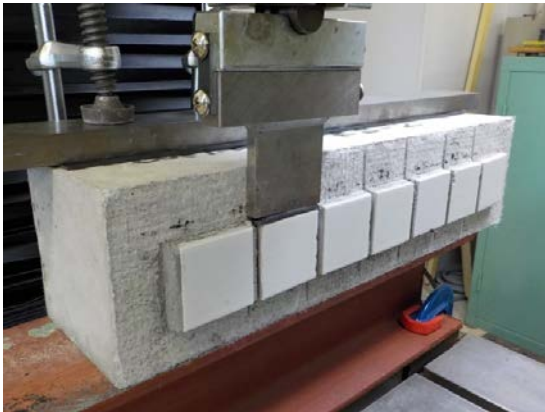
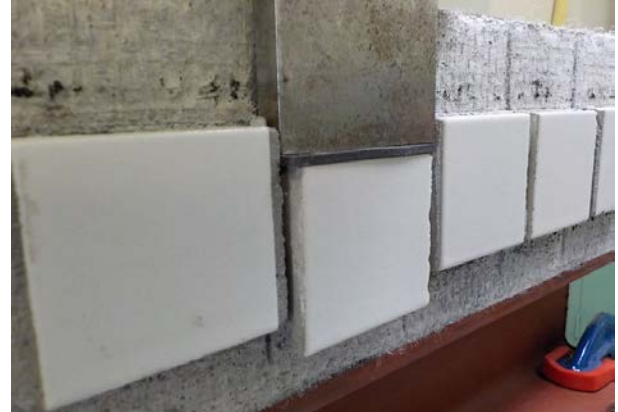
参考写真1 せん断接着試験の状況

(左：試験状況 右：最大荷重後にタイルを約10mm押し込んだ状況（剥落していない）)

補足；軸ひずみ繰返し試験後にせん断接着試験を実施した際の本工法の試験体を示しています。写真では省略していますが、従来工法の試験体ではせん断接着試験による変形が1.5～2mm程度で剥落しました。一方、本工法の試験体では右写真のように約10mmの変形を与えても剥落しないことが確認できました。このことから、(本工法は)地震などによる大きな変形の際にも剥落に対する安全性が高いと考えています。

- (3) せん断接着試験において、コンクリート躯体との境界面が剥離した後も張付け材料の自重に対し 10 倍以上の保持力があります。
