損傷したRC柱の早期復旧方法の開発 — 補修・補強方法に関する確認実験 —

TESTS ON REINFORCED CONCRETE COLUMNS RETROFITTED WITH SIMPLE JACKETING

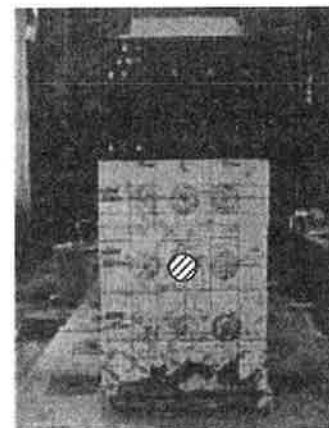
写真 4 R10-PE 試験体のコア抜き供試体

また, 靱性率については表 2 に示すように R10-PE では設計靱性率をほぼ満足したものの, R20-PA では若干下回る結果となった。そこで, 載荷実験後に試験体のコア抜きを行い, 発泡エポキシとアクリルの充填状況を確認した(写真 4, 5 参照)。その結果, 主鉄筋より外側のかぶりコンクリート部のひび割れに対しては確実に充填されていたが, 主鉄筋より内側の内部コンクリートのひび割れに対しては発泡エポキシでは最小 0.40mm のひび割れ幅まで, アクリルでは最小 0.20mm のひび割れ幅まで充填できていることが確認できたものの, それ以上のひびわれ幅でも充填されていない箇所があることを確認した。

(a) コア抜き位置

(b) 柱基部から 625mm のコア抜き供試体 ((a)の斜線部)

そこで, 表 2 に示すように, 設計靱性率算出時におけるせん断耐力のうちコンクリート負担分についてコア部分を控除して算出した結果, 実験値は修正設計靱性率をほぼ満足する結果となった。

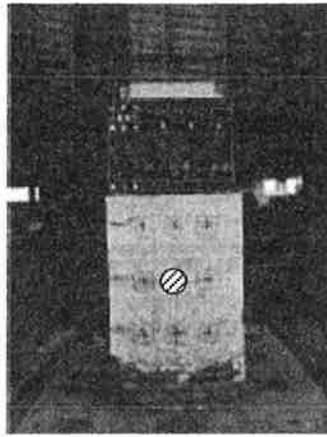
写真5 R20-PA 試験体のコア抜き供試体

(a) コア抜き位置

(b) 柱基部から 625mm のコア抜き供試体 ((a)の斜線部)
