鋼構造物ケレン・塗装装置の開発（その2）

要約： 前報では、鋼構造物のケレンおよび塗装を行う装置の開発状況と、屋内基礎実験について報告した。

本報では、基礎実験をもとに設定した開発条件と、開発した装置による実際の石油タンクにおける2回のフィールド実験の結果、および実験の結果を受けて行った装置の改良についても報告する。

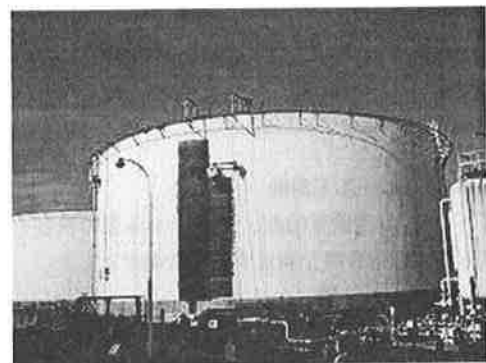
写真1 フィールド実験状況

前報では、おもに屋内においてケレンおよび塗装装置の作業方式の検討や、移動機構などの基礎的な実験結果について述べた¹⁾。平成13年度以降は、前年度の成果を屋外フィールドで実験（写真1）し、在来工法に対し優位性のある機械化工法として早期実用化を目指し、開発を進めている。

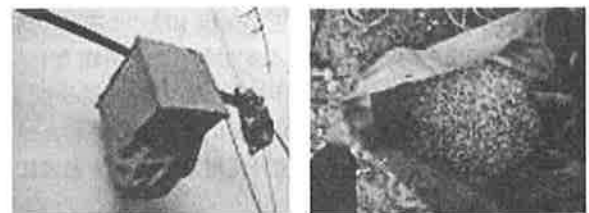
写真 15 背面カバー 写真 16 ケレダスト

ケレダストの飛散を極力抑える為に背面に蓋を取り付け、装置下面を網目状の鉄板にし、その下にケレダスト回収袋を取り付けた (写真 15,16)。その結果、装置内部及び回収袋に回収されたケレダストは、既存塗料の塗膜を重量測定して計算したところ、回収率は発生量の約 73%であった。
