# 基礎補修工事に伴う杭頭荷重の変動

**要約:** 兵庫県南部地震では、上部構造の被害は微小であるものの杭基礎が損傷を受け、使用限界を超える不同沈下を生じた構造物の例が報告されている。これらの構造物の居室利用を妨げることなく基礎部のみの補修を行うために、鋼管杭を増設し支持力を負担させ、ジャッキアップにより不同沈下を修正する工法が採用されている。本工事は、兵庫県南部地震により杭基礎の耐力が低下し不同沈下を生じた建物の耐震改修を伴う不同沈下修正工事であり、上部構造を使用した状態で施工を行った事例である。本報告では、WRC造5階建集合住宅での補修工事における着工からジャッキアップ前までの間、工事進捗に伴い既存PC杭と鋼管杭の杭頭荷重がどのように変動したかを検討した。

FLUCTUATION OF PILE HEAD LOAD  
WITH CONSTRUCTION WORK OF FOUNDATION

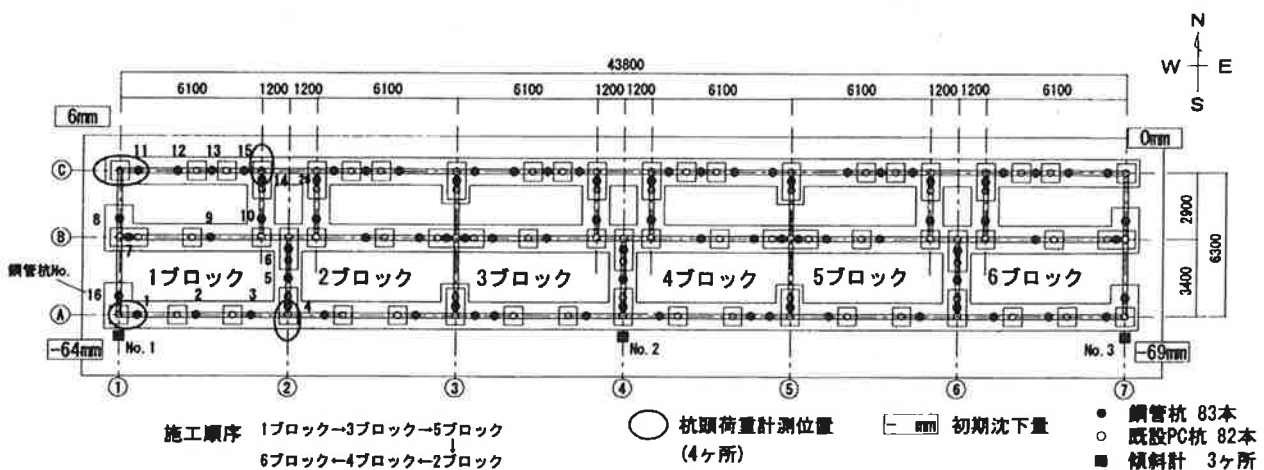
図1 平面配置図

表1に対象となった建物の概要を示す。上部構造は剛性の高いWRC造5階建、基礎はPC杭を採用している。表2に補強鋼管杭の仕様を示す。補修工事後の建物荷重は、全て鋼管杭で負担するように設計された。図1に鋼管杭配置を示す。補修工事前の建物沈下状況は、図1で示す様にC通りを回転軸として南側に傾斜していた。

建物下部の掘削が上部構造へ悪影響を与えないように、6ブロックの工区分けを行い隣り合うブロックを連続して掘削しないようにした(図1 施工順序参照)。掘り出された既設PC杭の損傷の状態により掘削を中止し先行して鋼管杭の圧入を行った。建物の傾斜は、南面に設置し

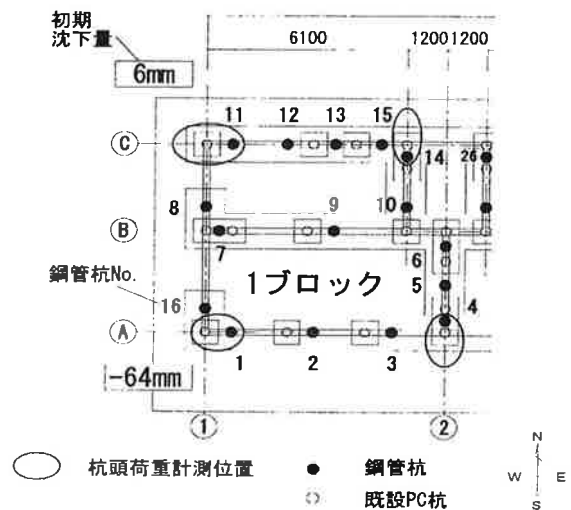
図 6 杭頭荷重計測位置

建物の傾斜は南北方向が支配的であり、沈下修正は主に南北方向の傾斜を水平にする形で行った。図 6 に杭頭荷重を計測した鋼管杭と既設 PC 杭の配置を、図 7 にジャッキアップ時の杭頭荷重の経時変化を示す。

No. 1 の PC 杭の杭頭荷重は、ジャッキアップ開始直後に大きく減少し、ジャッキアップ中は 0 kN 付近で推移している。これは、(1) PC 杭と油圧ジャッキが耐圧版上のサンドルを介して連結されていること、(2) PC 杭と耐圧版が応力を伝達しないように縁きりがなされていることの影響であると思われる。No. 1 の鋼管杭では、杭頭荷重はジャッキアップと共に徐々に減少し、最終的に 20%程

度の減少が見られる。これに対し、No. 11 の鋼管杭および PC 杭の杭頭荷重は、ジャッキアップ開始から徐々に増加する傾向にあり、最終的には 2～2.5 倍程度となった。

表 3 にジャッキアップの前後における①通りの荷重の移行状況を示す。建物裏側の杭全体で負担する荷重はジャッキアップにより①-A 側から①-C 側へ移るものと考えられるが、①-A 側では隣接する鋼管杭 No. 16 の影響も考慮する。No. 16 の鋼管杭の計測は行われていないが、No. 1 の鋼管杭と同じ軸力が作用しているものとする。また、No. 1 の鋼管杭と隣接しているため、ジャッキアップによる建物の変位量は同等であることから、ジャッキアップ後の軸力も No. 1 の鋼管杭と同一だと仮定した。その結果を表 3 に示すが、荷重が①-A 側から①-C 側へ移行したことがわかる。ジャッキアップ前後の荷重の合計差分は、B 通りなど周辺に荷重が分散したのと思われる。

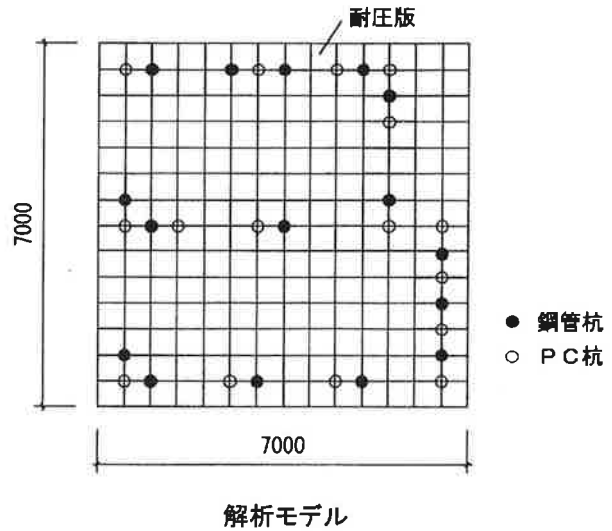
解析モデル

解析には簡易なフレームを適用し、ジャッキアップ前後のシミュレーションを行った。図8に解析モデルを示す。鋼管杭、PC杭、耐圧版に接する地盤をそれぞれの剛性を考慮したバネモデルに置換した。図9にはジャッキアップ前の、図10にはジャッキアップ後の荷重分布解析結果を示す。

ジャッキアップ前後の杭頭荷重は、鋼管杭およびPC杭ともにA通り側で減少し、C通り側では逆に増加する傾向が解析でも確かめられた。なお、鋼管杭 No.1 および No.11 の杭頭荷重は、ジャッキアップ前は 1.5 : 1 の割合であったが、ジャッキアップ後は近似した値を示した。その結果、ジャッキアップ後に鋼管杭の負担する荷重のパラッキが小さくなり、安定した状態となることを解析的にも確認した。

地盤N値	30	
バネ定数		
耐圧版～地盤	0.46～1.84	kN/mm
PC杭～地盤	4	kN/mm
鋼管杭～地盤	10	kN/mm
荷重	JU前	傾斜を考慮した偏心荷重
	JU後	等分布荷重
