## 外壁タイル診断の自動化技術（その2） — ひび割れ（クラック）画像の取得 —

**要約：** 建物の外壁タイルに発生するひび割れは、多くの場合躯体コンクリートのひび割れを伴っている。そのため定期的な点検による継続的な壁面観察を行い、補修などにより建物の劣化を防止することが望ましい。本研究は、外壁を補修する際の基礎資料となる、外壁タイルのひび割れ・その他の壁面性状（汚れ、シール材の劣化、付属物の劣化状況など）を画像データとして取得する方法に関する研究である。本報では、既存のひび割れ診断方法である足場仮設法やゴンドラ法などについて、施工例を用いて問題点を整理した。また、壁面作業自動化技術<sup>1)</sup>を用いた壁面診断装置をひび割れ診断に応用することの可能性の検討と、打診装置に試験的に取り付けられた撮影機器による画像取得実験を通して、画像取得機器に求められる性能などについて検討した内容を報告する。

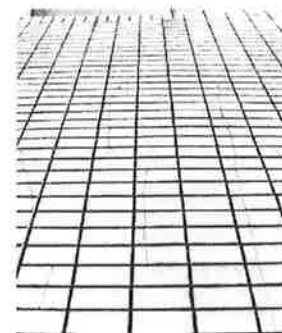
写真1 タイル壁面のひび割れ

写真1に一例として実際の建物に生じたタイル外壁面のひび割れ(クラック)を示す。

一般に外壁タイルに発生するひび割れは、凍害や鉄筋の腐蝕などによるものを別とすれば、大半が躯体コンクリートの乾燥収縮や、温度変化による躯体コンクリートまたはタイル自身の膨張・収縮を原因とする応力によるものとされている。ひび割れ発生時期は躯体コンクリートのひび割れと時期を同じくする場合と異にする場合とがあり、いずれも発生後徐々にひび割れ幅が増加していくものと考えられている。特に複数のタイルにわたって表れたひび割れは、躯体コンクリートのひび割れを伴う場合が多いと考えられており、雨水浸透などによる躯体の劣化（コンクリートの中性化、および鉄筋の腐蝕など）を防ぐためには、ひび割れの状況を定期的な点検により継続的に観察し補修を施すことが望ましい。

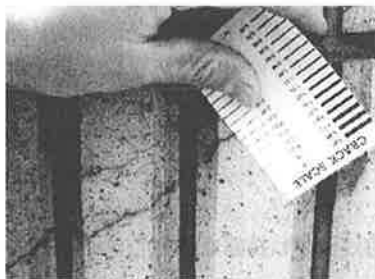
写真2 クラックスケールによるひび割れ判定

外壁タイルのひび割れの主な診断方法を図1に、クラックスケールによるひび割れ判定の様子を写真2に示す。

目視観察によるスケッチでひび割れの形状を記録し、クラックスケール等を用いてひび割れ幅を特定し、合わせて位置なども記録する。
