外壁タイル診断の自動化技術（その3）

－ ひび割れ（クラック）画像の取得 －

遠藤 健* 中村 聡* 上野 隆雄**

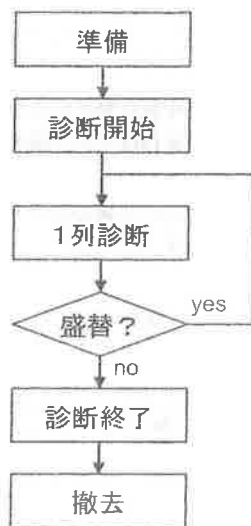
図3 現地調査ステップの基本フロー

一般的な外壁診断のフローを図2に示す。壁面作業自動化システムによるクラック診断作業は現地調査ステップと解析ステップに該当する。このうち現地調査ステップのフローを図3のように定めた。これは過去実施した壁面作業自動化技術の施工実績やタイル浮き診断装置の実験などで用いた標準的なスタイルである。
